伝統木造建築の土壁の痕跡調査に基づく耐震性の検討

重要文化財「宝塔寺本堂」の土壁の地震被害を巡って

西澤英和 | 関西大学 名誉教授

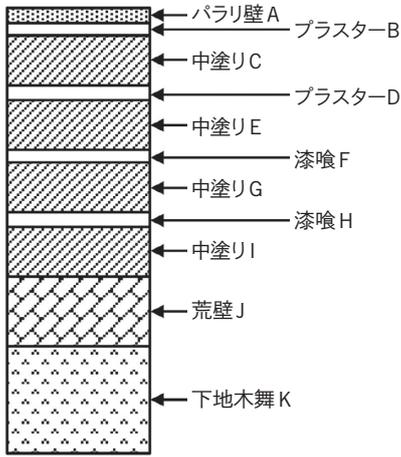
図2 N1壁の断面図

まず、当該N1壁の一部を削って下地小舞より外側の塗り重ねの状況を調べた結果を図2の断面図に示す【図2】。この部位では下地の上に約15mmの荒壁Jをつけ、その表面に中塗りIを施して、一旦漆喰Hで仕上げた後、さらに2回の中塗りGと漆喰層Fを施工し、その上に3、4回の中塗りE・Cと仕上げ漆喰(プaster)D・Bを塗ったあと、最外面をバラリ壁Aで仕上げていた。中塗りの厚さは7~10mm、上塗り(バラリ、プaster、漆喰)は1~3mmであった。上塗りBは白土にドロマイトプasterを混練していたが、日露戦争後、特に大正中期から戦前にかけて「大連ドロマイト」が盛んに使われていたので、B層は約100年前の施工の可能性が高い。

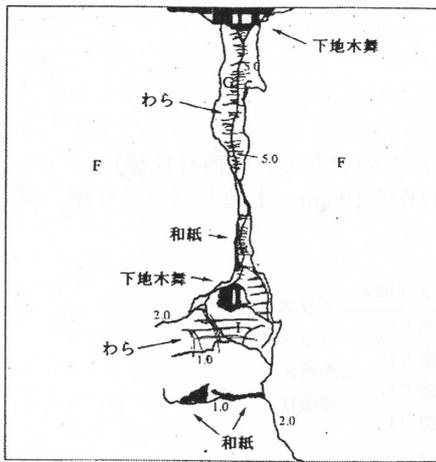
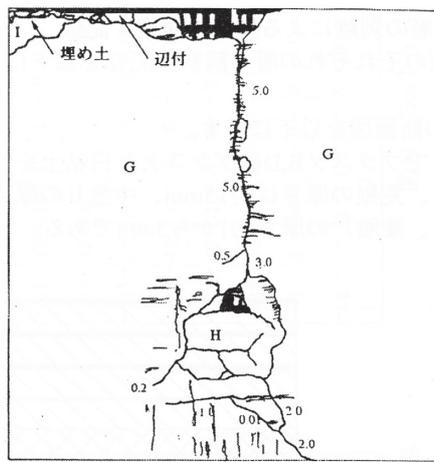
図3-3 N1-3

N1壁の表面から塗層を5段階にわたって剥離しつつ、スケッチしたものが図3-1~3-5である【図3-1~3-5】。C層とE層を剥離した状況が図3-3、F層を剥離したものが図3-4である【図3-3・図3-4】。

中塗りCと漆喰(プaster)D層の間には蚊帳を伏せ込んでいたが、これはD層の亀裂補修と考えられる。さらに剥離を進めると壁面中央に下地小舞が露出し始め、中塗りGの亀裂に沿って亀裂補強のための和紙と藁が貼られていた。亀裂補強材は下層部から上層に向かって概ね藁→和紙→蚊帳と時代により変化していた。さらに壁

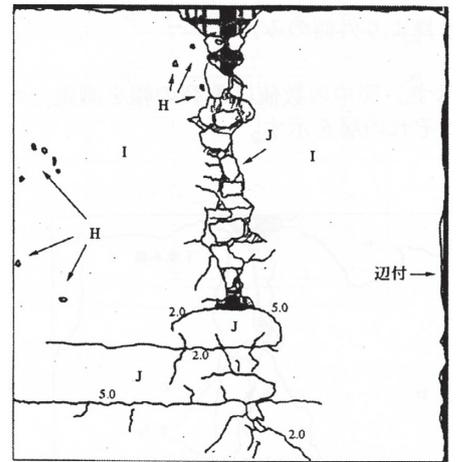
図3-5 N1-5

面上部のチリ幅は3cmにも達し、“埋め土”が施されていた。3cmという幅は乾燥収縮とは考えられないので、G層を剥がして中塗りI層を露出させると図3-5のようになっていた【図3-5】。この段階で中央の縦貫に沿って細かく破碎された創建当初の荒壁Jが現れたが、これはかつてN1壁が大きく変形したことを物語る。伝統木造では上棟後直ちに土葺きの瓦屋根を施工して大きな荷重をかけて軸部の安定化を図るとの並行して、壁下地を組んで荒壁をつけ、次いで乾燥を見極めて裏返しに着手する。このことを考えると、当該本堂は本瓦屋根を葺き終え、荒壁から中塗に移りはじめた、いわばサナギが羽化しつつある一番構造的にリスクな段階で、慶長伏見地震の激震に遭遇した可能性を示唆する。

DE層、FG層に多く、特にDE層に多い。これより、ABC層とDE層が塗られた間に二度大きな地震を経験していることになるが、時期から判断して昭和2(1927)年北丹後地震と昭和11(1936)年の河内大和地震の可能性が高い。さらに、J層には亀裂が非常に多いが、これは1596年の慶長伏見地震の揺れがいかに激しかったかを物語る。

重要文化財宝塔寺本堂の土壁の剥離調査を試みた結果、造営工事中に「慶長伏見地震」の直撃を受けたにも関わらず、倒壊などの大被害を免れたため、土壁を応急修理して以後数百年間にわたって激震に耐えてきたことが明らかになった。そのため大規模な耐震構造補強を行うのではなく、解体修理を通して腐朽劣化した部材を修理するとともに、屋根の葺き替えと軸部の締め直しを行うとともに、多数の亀裂が残る土壁については下地から組み替えて、創建当初の工法、材料、仕様に修復されたが、この際、すべての土壁を新たに作り替えるのではなく、何面かの損傷した土壁は現状保存して将来の学術研究に委ねることになった。

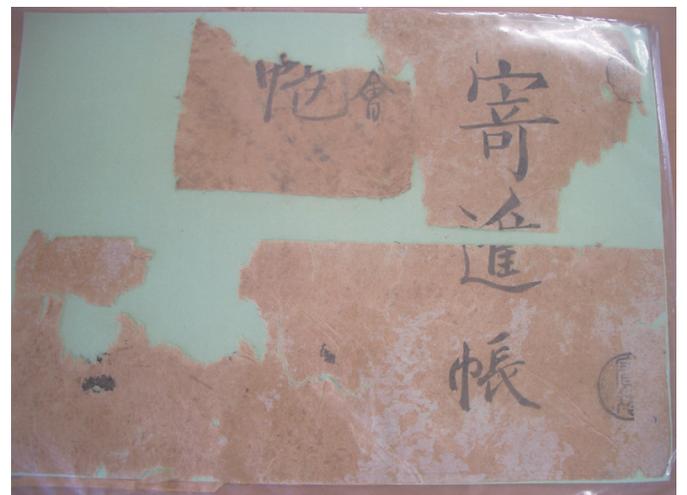
中塗りG層辺りには和紙が塗り込まれていたため、土壁ごと採取して水に浸したところ、褐色に変色した和紙は容易に剥がれて墨書が判読できた【写真2】。そこには、“寄進帳”の文字と安政5(1858)年の日付のほか、豆や穀物などを寄進した人たちの名前が書かれていたことから、⑧安政地震後の復旧工事に際して寄進帳を壁に塗りこめたと推定された。幕末の動乱期の震災復旧を垣間見ることが出来る珍しい歴史資料といえる。

写真2 壁から出てきた安政の和紙
