伝統木造建築の土壁の痕跡調査に基づく耐震性の検討

重要文化財「宝塔寺本堂」の土壁の地震被害を巡って

西澤英和 | 関西大学 名誉教授

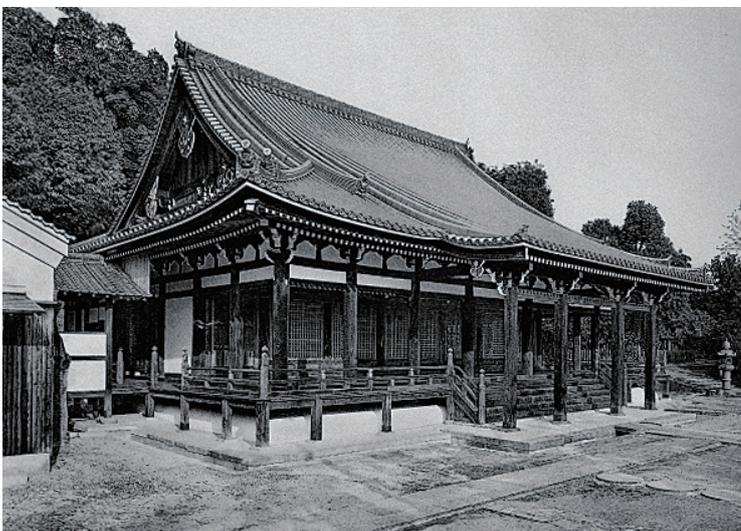
写真1 重要文化財「宝塔寺本堂」修理後の南東外観

対象建物は京都市伏見区深草にある重要文化財「宝塔寺本堂」で、東山の活断層の直近に位置し、敷地の東半分は切り土、西半分は盛り土となっている。本堂は写真1に示すように入母屋造、本瓦葺きで[写真1]、桁行・梁間ともに7間で、正面に3間の向拝が付き、前面2間が吹き放し、中央東より5間が内陣となっている[図1参照]。全面壁は梁間方向の北面と南面および桁行は東面のみに配置されている。なお、北面と南面の壁下地は一重小舞であったが、東面は珍しい二重小舞となっていた。また壁土は稻荷山西斜面で採れる「大亀谷」の「稻荷土」と敷地の地土を用いたと推定された。

重要文化財宝塔寺本堂の土壁の剥離調査を試みた結果、造営工事中に「慶長伏見地震」の直撃を受けたにも関わらず、倒壊などの大被害を免れたため、土壁を応急修理して以後数百年間にわたって激震に耐えてきたことが明らかになった。そのため大規模な耐震構造補強を行うのではなく、解体修理を通して腐朽劣化した部材を修理するとともに、屋根の葺き替えと軸部の締め直しを行うとともに、多数の亀裂が残る土壁については下地から組み替えて、創建当初の工法、材料、仕様に修復されたが、この際、すべての土壁を新たに作り替えるのではなく、何面かの損傷した土壁は現状保存して将来の学術研究に委ねることになった。

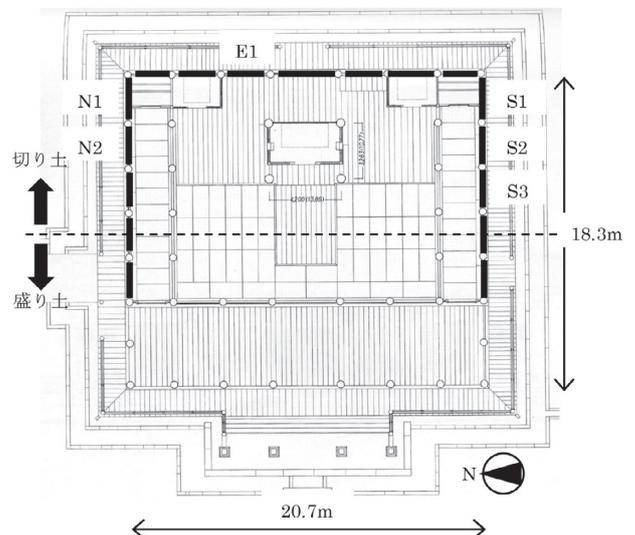
図1 平面図

壁の外表面から仕上げや中塗りを丁寧に剥がしつつ、壁土の材質や色調、左官技法が変化する層を見極めて、各剥離段階ごとに30cm升目の基準墨を打ったあと、透明のビニールシートを当てて、亀裂分布や補修痕を油性ペンでなぞり、同時に写真撮影を行った。ここでは図1の北東隅のN1壁の調査結果について紹介する。

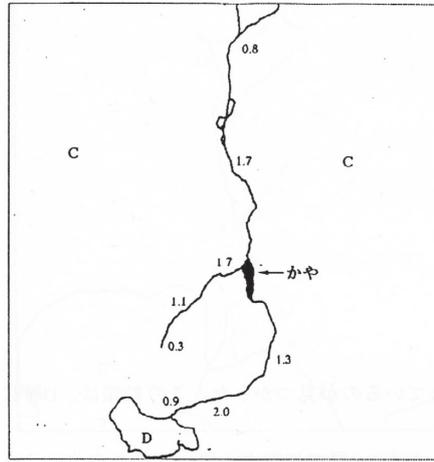
図3-1 N1-1

N1壁の表面から塗層を5段階にわたって剥離しつつ、スケッチしたものが図3-1~3-5である【図3-1~3-5】。C層とE層を剥離した状況が図3-3、F層を剥離したものが図3-4である【図3-3・図3-4】。

中塗りCと漆喰(プaster)D層の間には蚊帳を伏せ込んでいたが、これはD層の亀裂補修と考えられる。さらに剥離を進めると壁面中央に下地小舞が露出し始め、中塗りGの亀裂に沿って亀裂補強のための和紙と藁が貼られていた。亀裂補強材は下層部から上層に向かって概ね藁→和紙→蚊帳と時代により変化していた。さらに壁
