(公社) 日本建築士会連合会
災害対策委員会からのお知らせ

『浸水被害住宅の 技術対策マニュアル』

『浸水被害住宅の技術対策マニュアル』 が完成しました！

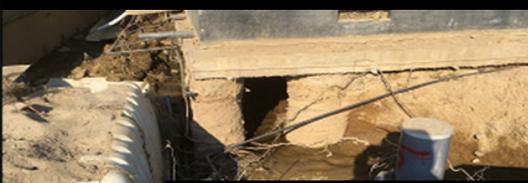
地盤改良杭が露出した住宅

原則解体

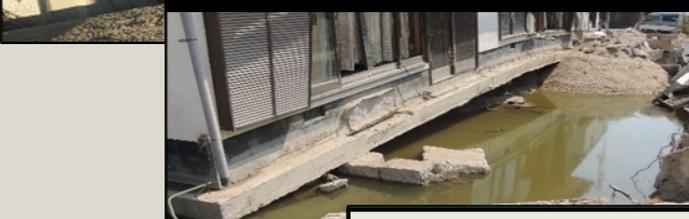
基礎下部が流失した住宅

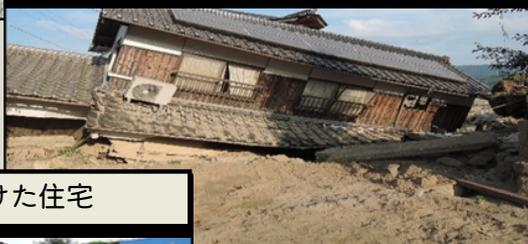
河川の流出土砂で埋まった住宅

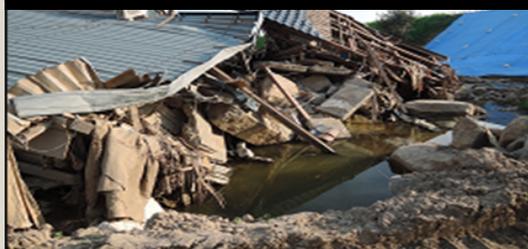
土石流の被害を受けた住宅

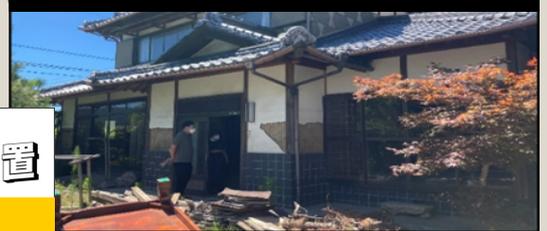
基礎や地盤が良好で建物の損傷も軽い場合

応急処置
